Un albero può diventare «pericoloso»?

Di Roberto Stucchi dottore agronomo

LEZIONI DI AGRONOMIA URBANA

REFERTO DI DIAGNOSI FITOSANITARIA

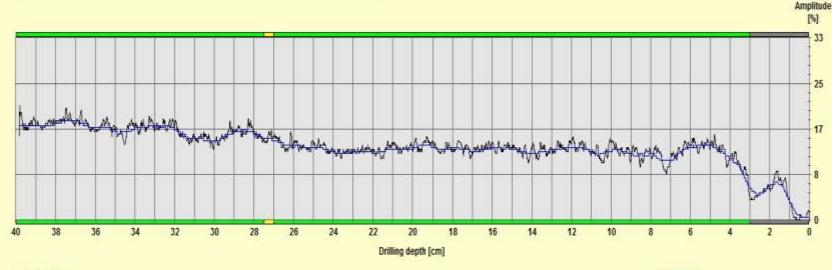
From	0,0 cm	to	3,0 cm : Corteccia
From	3,0 cm	to	27,0 cm : Legno sano
From	27,0 cm	to	27,5 cm : Centro sezione
From	27,5 cm	to	40,0 cm : Legno sano
☐ From	0,0 cm	to	0,0 cm :
☐ From	0,0 cm	to	0,0 cm :
☐ From	0,0 cm	to	0,0 cm :

tenacità: NORMALE
differenziazione annuale: NORMALE
carie: ASSENTI
cavità: ASSENTI
rapporto t/R: 1,0
valutazione generale: SOLIDITA' NORMALE

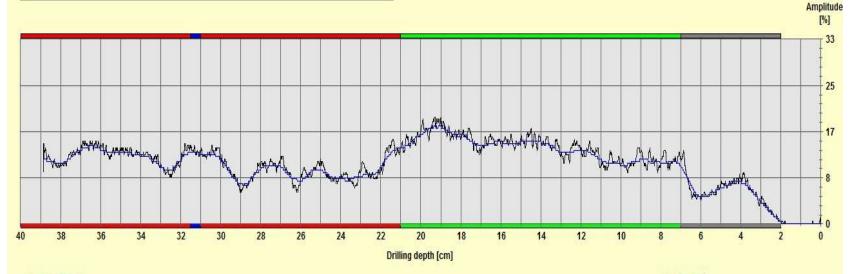
From 2,0 cm to 7,0 cm : Corteccia
From 7,0 cm to 21,0 cm : Legno sano
From 21,0 cm to 31,0 cm : Legno cariato
From 31,0 cm to 31,5 cm : Centro sezione
From 31,5 cm to 40,0 cm : Legno cariato
From 0,0 cm to 0,0 cm :

tenacità: MODESTA differenziazione annuale: NORMALE carie: INTERNE INCIPIENTI cavità: ASSENTI rapporto UR: 0,7 valutazione generale: SOLIDITA' AFFIDABILE

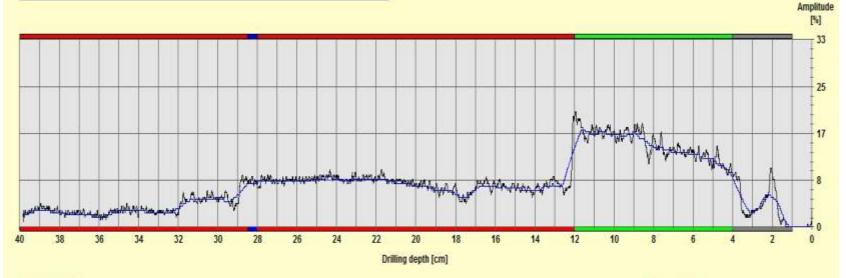
From 1,0 cm to 4,0 cm : Corteccia
From 4,0 cm to 12,0 cm : Legno sano
From 12,0 cm to 28,0 cm : Legno cariato
From 28,0 cm to 28,5 cm : Centro sezione
From 28,5 cm to 40,0 cm : Legno cariato
From 0,0 cm to 0,0 cm :

tenacità: DEBOLE
differenziazione annuale: ALTERATA
carie: INTERNE ESTESE
cavità: SI
rapporto t/R: <0,3 nella sezione
valutazione generale: SOLIDITA' INAFFIDABILE

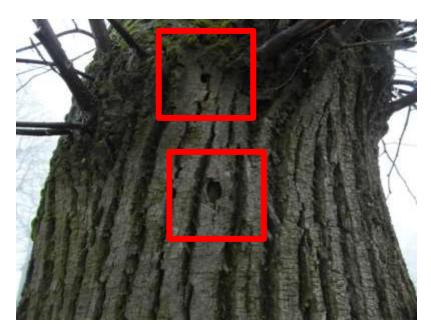
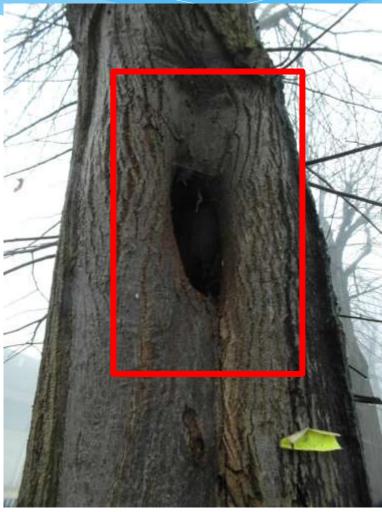
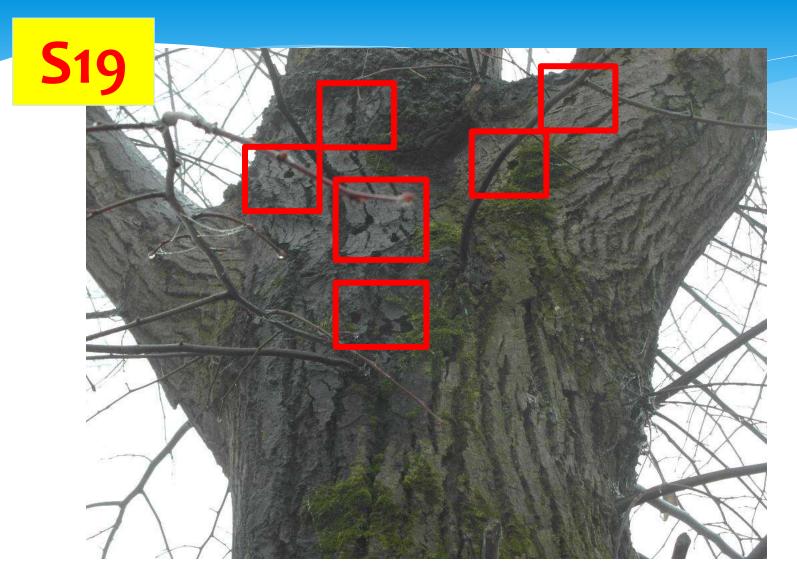
essenza: Tilia cordata pianta N. \$19

• tiglio n. S19 di Via Ponte Mella: viziato da esteso decadimento cariogeno nella zona dell'impalcatura delle branche con presenza di insetti lignicoli,

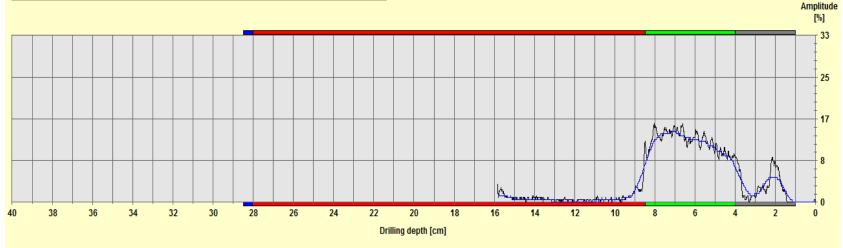
From From From	4,0 cm 8,5 cm 28,0 cm	to to to	4,0 cm : Corteccia 8,5 cm : Legno sano 28,0 cm : Legno cariato 28,5 cm : Centro sezione
From From	0,0 cm	to	0,0 cm :

tenacità: DEBOLE differenziazione annuale: ALTERATA carie: INTERNE ESTESE cavità: SI rapporto t/R: <0,3 valutazione generale: SOLIDITA' INAFFIDABILE

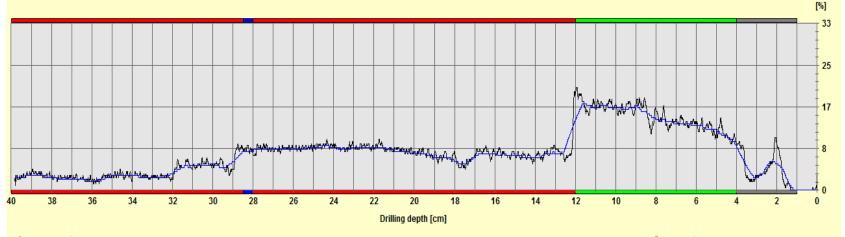
From 1,0 cm to 4,0 cm : Corteccia
From 4,0 cm to 12,0 cm : Legno sano
From 12,0 cm to 28,0 cm : Legno cariato
From 28,0 cm to 28,5 cm : Centro sezione
From 28,5 cm to 40,0 cm : Legno cariato
From 0,0 cm to 0,0 cm :

tenacità: DEBOLE differenziazione annuale: ALTERATA carie: INTERNE ESTESE cavità: SI rapporto t/R: <0,3 nella sezione valutazione generale: SOLIDITA' INAFFIDABILE
