**Specie botanica:** *Pinus pinea*

**Evento:** ribaltamento albero

## DIAGNOSI DELL'EVENTO

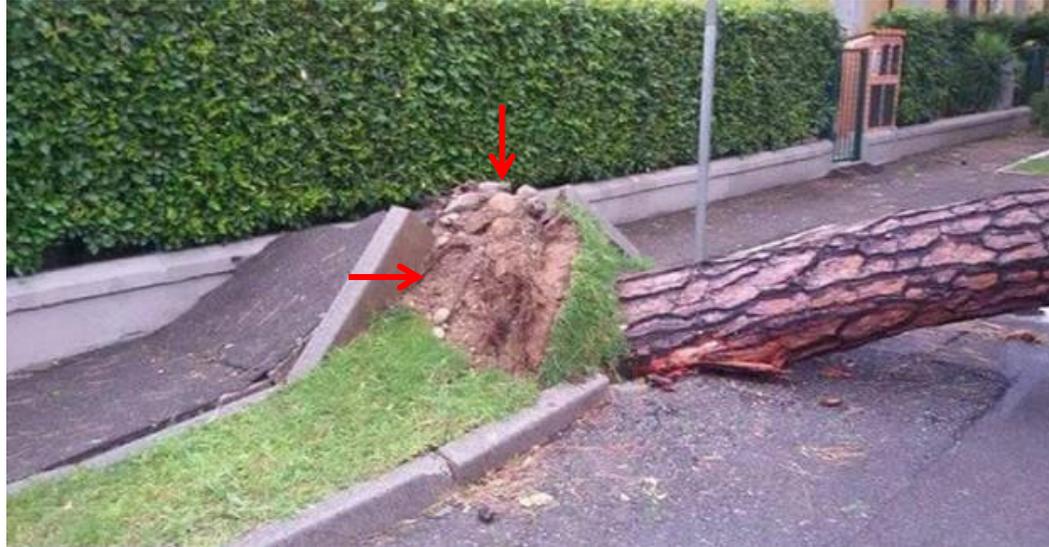
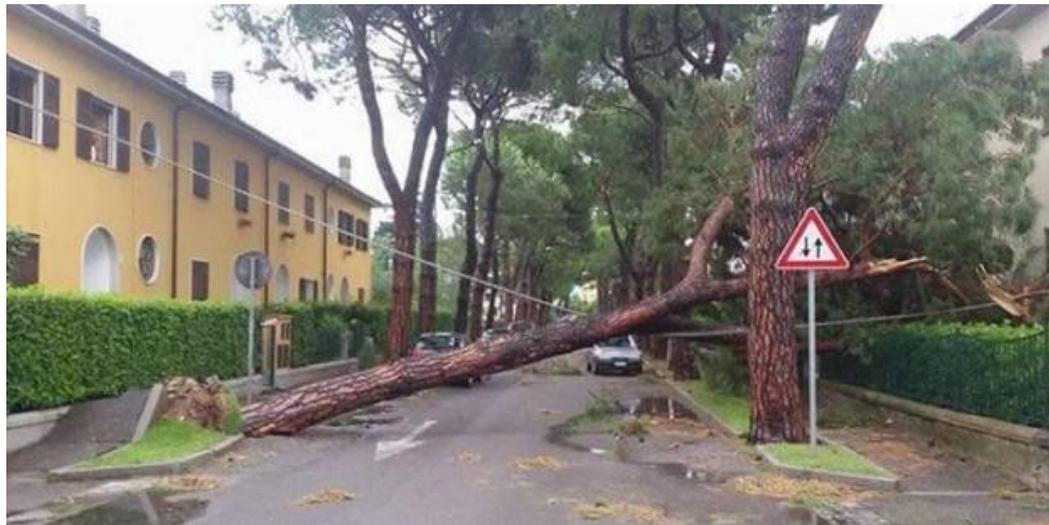
Ribaltamento dell'albero per cedimento radicale senza sollevamento o schiacciamento del suolo.

Pianta di chioma asimmetrica, impalcata a 8m, radicata in suolo cordolato di ampiezza 1m, a densità fogliare modesta, tono trofico debole.

Perdita dell'ancoraggio al suolo provocata dagli scavi, eccessivamente vicini al fusto, per la posa dei cordoli e per l'asfaltatura del marciapiede e della strada.

Lo schianto non è di origine parassitaria ma è provocato dalla perdita di affrancamento quale conseguenza dell'asportazione della quasi totalità delle radici a pochi centimetri dal fusto.

La responsabilità dello schianto è da attribuire all'errore del progettista che non ha considerato le distanze di rispetto del profilo di scavo.
